# Schluss mit Lackstörungen auf feuerverzinkten Stahlbauteilen

Die Feuerverzinkung von Stahlbauteilen erzeugt hohlraumreiche Überzüge, die beim Einbrennen von Pulverlacken ausgasen können und Lackfilmstörungen hervorrufen. Ein Forschungsprojekt hat untersucht, wie sich diese Probleme verhindern lassen, und Lösungsstrategien erarbeitet.

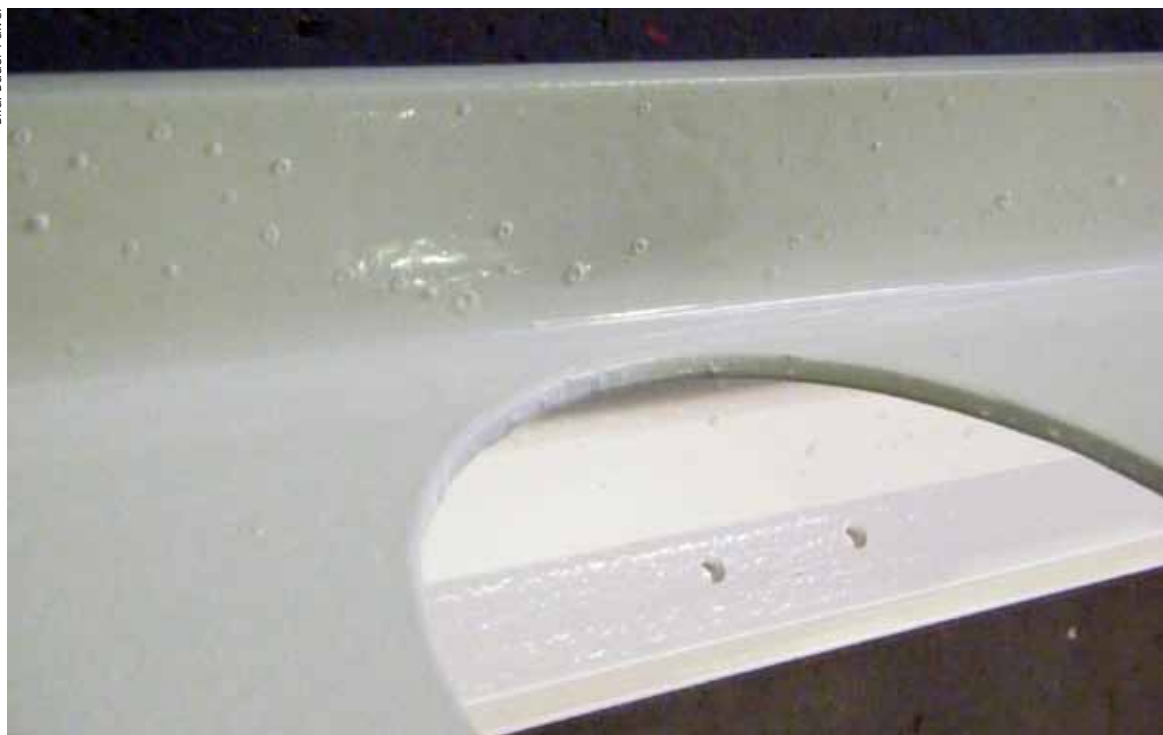
**Bild 1: Pusteln auf einem lackierten Bauteil. Sie können auftreten, wenn das feuerverzinkte Bauteil nach dem Einbrennen der Grundierung noch mit einem Decklack versehen wird.**

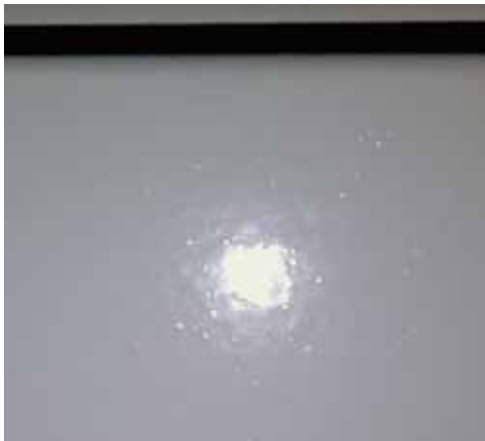
**Bild 2: Mit den richtigen Maßnahmen lassen sich solche Fehler im Decklack vermeiden.**
